# تقويم حالة سطح الرصف الاسفلتي لطريق غريان نالوت ( قطاع الزنتان - الأصابعة)

أعداد الباحث:

الاستاذة: سمية عبدالله المليقطة

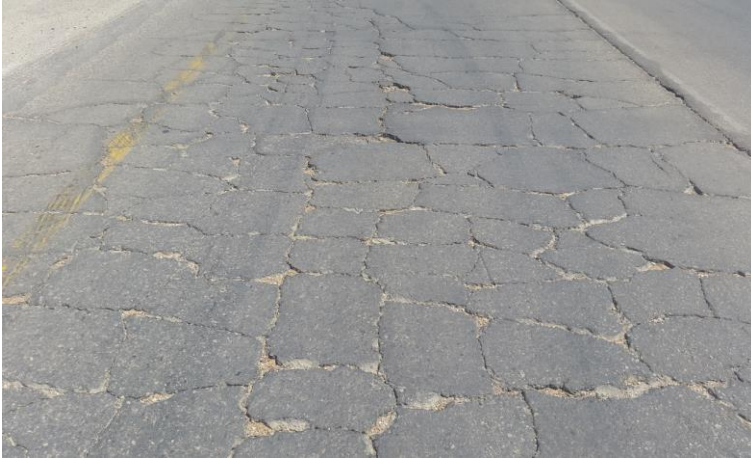
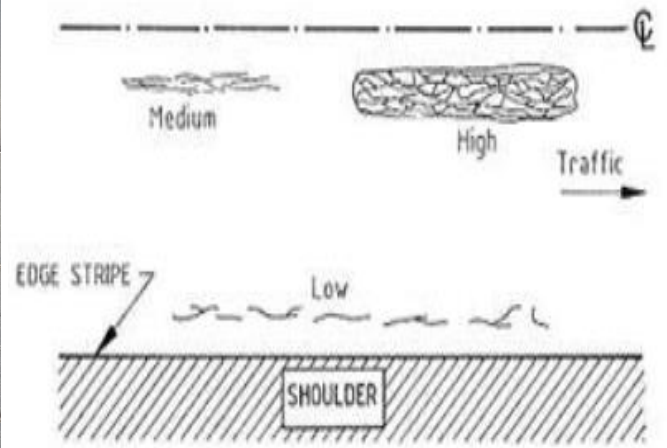
### الشكل (1.2) : التشققات التماساحية

هي سلسلة من الشقوق المتصلة التي تبدأ بالظهور من أسفل طبقة الرصف الى اعلى بسبب الحمولة المتكررة على الطريق، حيث تظهر الشقوق مباشرة فى المنطقة الواقعة تحت مسار إطار المركبات وهي المنطقة المعرضة لأعلى منطقة شد، ويصنف هذا العيب من العيوب الناتجة عن الأحمال المحورية بشكل رئيسي. والشكل (1.2) يبين التشققات التماساحية ومستوي شدة الضرر<sup>4</sup>.

- الأحمال الزائدة والمتكررة على الطريق.
- ضعف البنية التحتية لجسم الطريق وعدم كفاية سماكة طبقات الرصف<sup>4</sup>.
- عدم وجود نظام تصريف للمياه او وجود خلل فى نظام التصريف فى جسم الطريق.

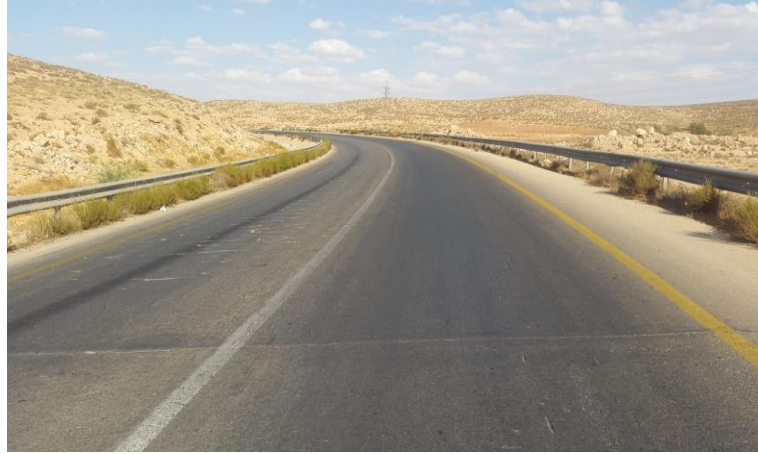
**الشكل(2.2) التدميع**

هو تكون طبقة من المواد الاسفلتية على سطح الطريق، وبسببها يصبح السطح لامعا ولزجا. ويتكون التدميع على سطح الطريق بسبب زيادة مادة الاسفلت فى الخلطة او زيادة المادة

الإسفلتية اللاصقة على سطح طبقة الأساس او على سطح الطبقة القديمة او قلة الفراغات الهوائية. وتظهر مثل هذه المشكلة عادة على سطح الطريق فى الجو الحار وتتجمع على السطح مما يؤدي الى زيادة نعومة سطح الطريق وتقليل معامل الاحتكاك مما يؤدي الى حدوث الانزلاقات .والشكل (2.2) يبين التدميع .

- ارتفاع درجة الحرارة والحمولات المحورية الزائدة.
- زيادة المادة الإسفلتية الرابطة فى الخلطة عن التصميم.
- زيادة المادة الإسفلتية اللاصقة على طبقة الاساس او على سطح طبقة الرصف القديمة وقلة الفراغات الهوائية.

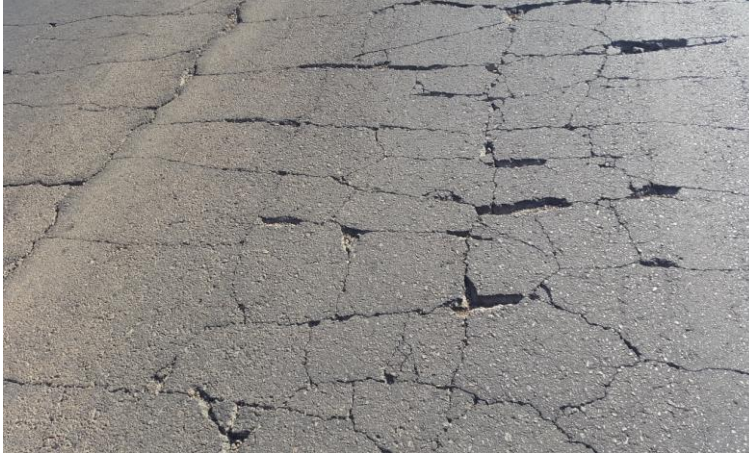
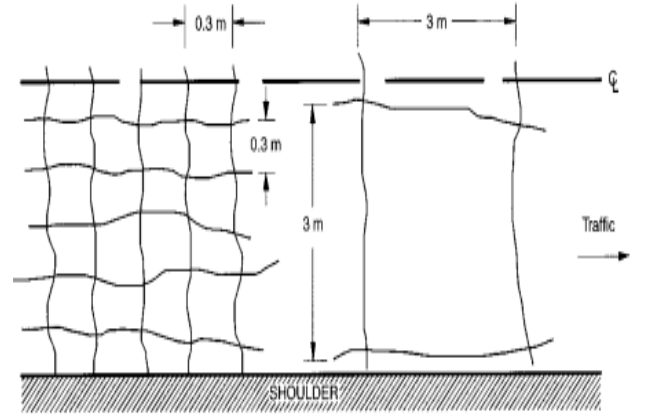
الشكل (3.2) الشقوق المضلعة

هى تشققات متصلة تقسم سطح الطريق الى قطع مستطيلة وتتراوح أطوال الأضلاع من ( 30مم) الى ( 3متر)، وتكون الزوايا شبه قائمة. وتحدث هذه التشققات فى سطح الطريق بسبب تقلص سطح الخلطة نتيجة تغيرات درجة الحرارة، ويذل وجود مثل هذا العيب فى الطريق على ان الخلطة الإسفلتية قد فقدت خاصية المرونة. ويوجد ايضاً بالطرق ذات الكثافة المرورية القليلة لأن هذا العيب يعتمد بشكل اساسي عالظروف الجوية.

عندما يكون اتساع التشققات ( $\text{width} \leq 6\text{mm}$ ) تكون بحالة جيدة وعندما يكون اتساع التشققات ( $\text{width} > 6\text{mm} \leq 19\text{mm}$ ) تكون حالة التصدع عشوائي منخفض<sup>5</sup>. والشكل

- تباين درجة الحرارة اليومية .
- تقادم المادة الإسفلتية فى الخلطة الاسفلتية .
- عدم اختيار المادة الإسفلتية الرابطة الملائمة للظروف الجوية فى المنطقة .

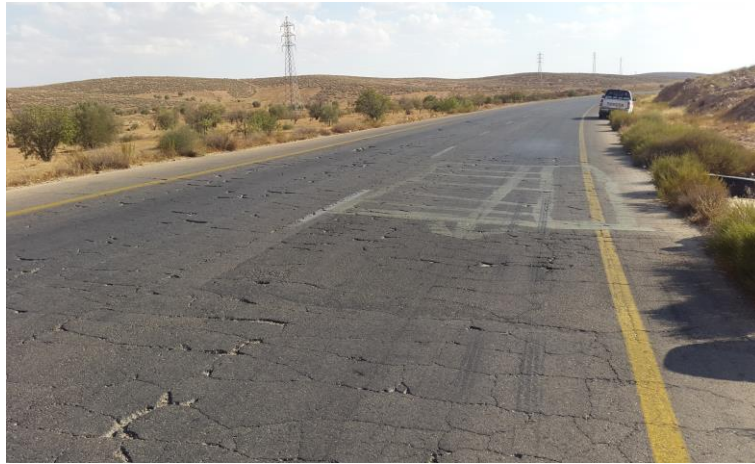
الشكل(4.2) الهبوطات

حدوث هبوط فى منسوب سطح الطريق فى منطقة محددة فى جسم الطريق, وإذا كان الهبوط خفيفاً فإنه لا يمكن ملاحظته إلا عند تساقط الأمطار, مما يشكل بقع لتجمعات المياه فى سطح الطريق. والشكل (4.2) يبين الهبوطات.

- هبوط طبقة الأساس مما يؤدي الى انعكاسها على سطح الطريق.
- الدمك غير الكافي في طبقات الرصف وطبقات الخلطة الإسفلتية .

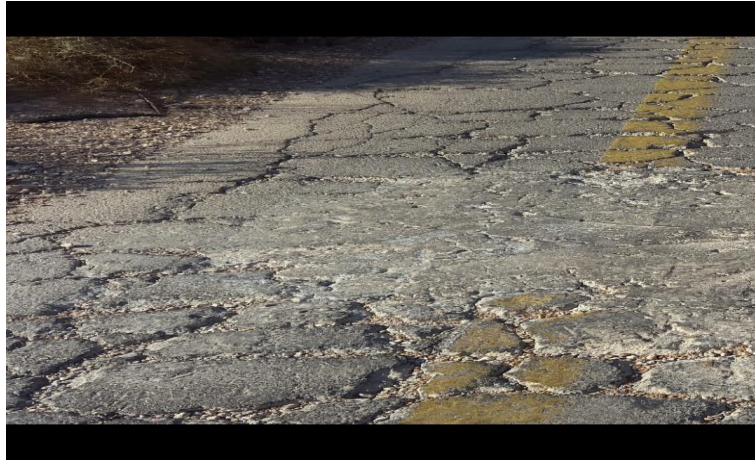
الشكل(5.2) تشققات جوانب الطريق

هي تشققات تصيب اطراف الطريق في مراحلها الأولى، وتكون موازية للحافة الخارجية للطريق وعلى بعد (300 - 600 مم). وفي مراحلها المتقدمة يحدث انكسار في جوانب الطريق نتيجة لهذه الشقوق . والشكل (5.2) يبين تشققات جوانب الطريق.

- مرور الحمولات المروية على الحواف الخارجية للطريق.

- انتفاخ التربة اسفل الحواف الخارجية للطريق.
- جريان المياه على جوانب الطريق مما يؤدي لإنجراف طبقة الإسفلت وطبقات الاساس .
- الدمك غير الكافي لطبقات الرصف على جوانب الطريق .

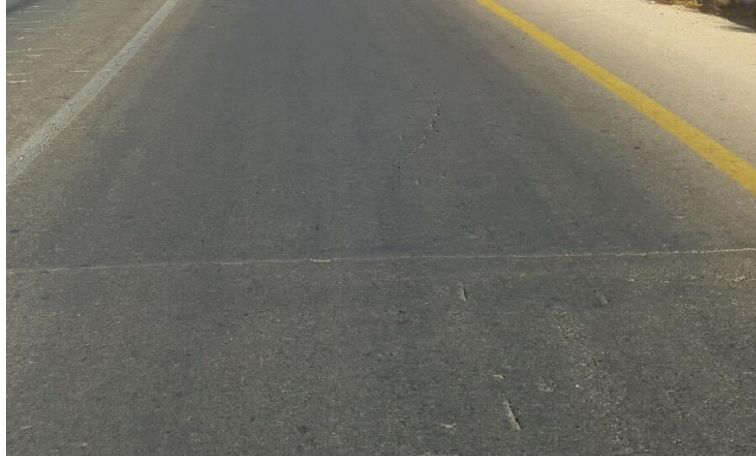
الشكل(6.2) التشققات المنعكسة فوق فواصل التمدد

هي تشققات تظهر عند تنفيذ طبقة الخلطة الإسفلتية فوق البلاطات الإسمنتية، حيث تنعكس اماكن فواصل البلاطات الإسمنتية على طبقة الخلطة الإسفلتية وينتج ذلك عن حركة البلاطات الإسمنتية أسفل طبقة الإسفلت، سواء كانت حركة البلاطات ناتجة عن تغير درجة الحرارة او حدوث هبوط في البلاطة الإسمنتية. والشكل (6.2) يبين التشققات المنعكسة فوق فواصل التمدد.

- تمدد وتقلص فى البلاطات الإسمنتية تحت طبقة الإسفلت نتيجة الظروف الجوية .
- حدوث هبوط فى احدى البلاطات الإسمنتية اسفل الخلطة الإسفلتية .

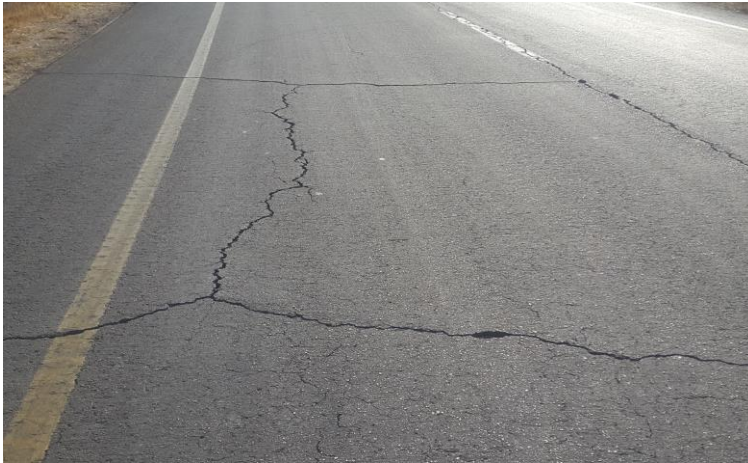
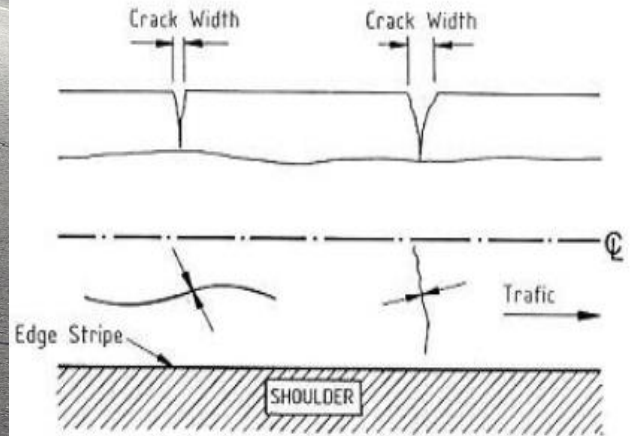
الشكل (7.2) الشقوق الطولية

هي تشققات تحدث فى طبقة الخلطة الإسفلتية من جسم الطريق وبشكل طولي وموازى لإتجاه حركة السير. تبدأ هذه التشققات بالظهور من اعلى سطح الطبقة الإسفلتية وتمتد الى اسفلها ويعود السبب الرئيسي لحدوث هذا العيب الى تقلبات درجة الحرارة اليومية. والشكل (7.2) يبين

- انعكاس التشققات فى الطبقات السفلية الى الطبقة العلوية.
- وجود خلل فى مكونات الخلطة الإسفلتية.

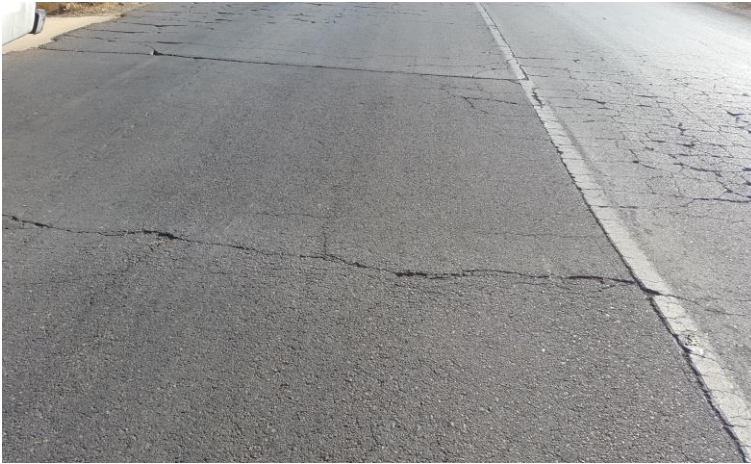
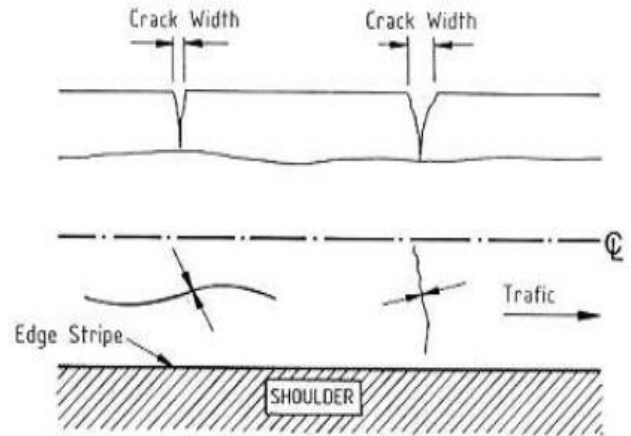
الشكل (8.2) التشققات العرضية

هي تشققات تحدث فى طبقة الخلطة الإسفلتية من جسم الطريق وبشكل عرضي وعمودي على اتجاه حركة السير. تبدأ هذه التشققات بالظهور من اعلى سطح الطبقة الإسفلتية وتمتد الى اسفلها ويعود السبب الرئيسي لهذا العيب لتقلبات درجة الحرارة. والشكل (8.2) يبين التشققات العرضية<sup>5</sup>.

- تقلبات درجة الحرارة وسوء تنفيذ اللحامات الطولية أثناء التعبيد.
- انعكاس التشققات فى الطبقات السفلية الى الطبقة العلوية.
- وجود خلل فى مكونات الخلطة الإسفلتية.

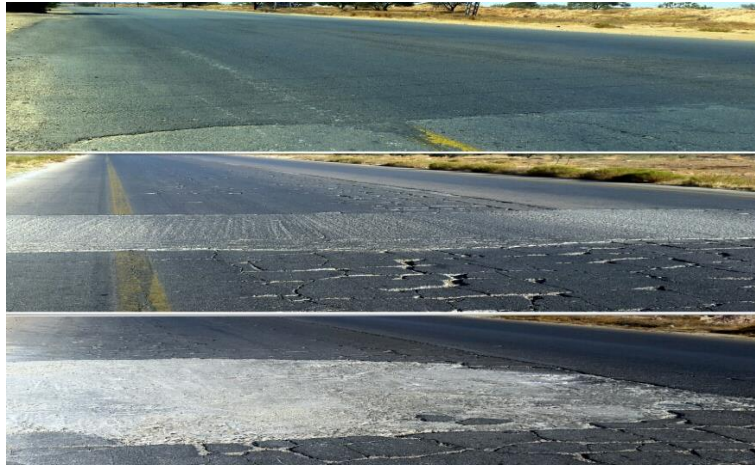
الشكل (9.2) الترقيعات

هى مساحة محددة من جسم الطريق تم معالجتها بطريقة الترقيعات, بالإضافة الى المساحات من جسم الطريق التى تم تمديد خطوط خدمات فيها وتم اعادة تعبيدها ,والتي تعتبر بحد ذاتها من انواع العيوب بغض النظر عن طريقة ودقة تنفيذها. والشكل (9.2) يبين الترقيع.

- وجود مناطق متضررة من جسم الطريق والتي تم عمل الصيانة لها.
- وجود مقاطع الخدمات فى جسم الطريق والتي تم اعادة تعبيدها.

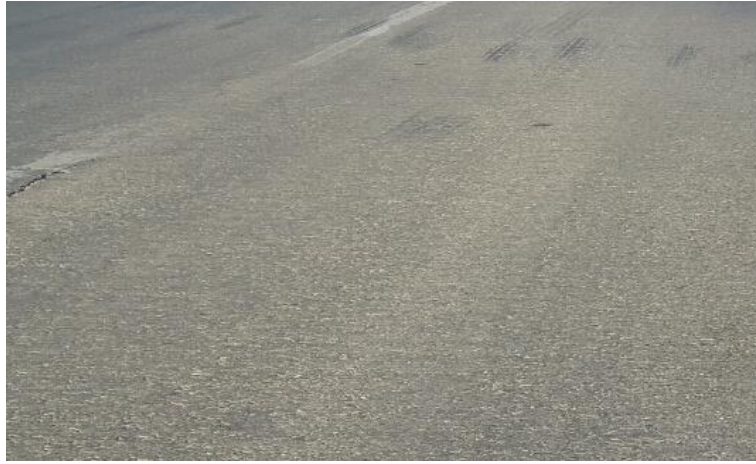
الشكل (10.2) نعومة سطح الطريق

هو حدوث اهتراء في سطح حبيبات الحصى الموجودة على سطح الطريق، نتيجة تكرار مرور اطارات المركبات واحتكاكها به، مما يؤدي الى نعومة سطح الطريق وتقليل معامل الاحتكاك له, الأمر الذى يؤدى الى حدوث انزلاقات. والشكل (10.2) يبين نعومة سطح الطريق .

- التكرار المستمر والكثيف لمرور المركبات على سطح الطريق.

- سوء اختيار الحصى المستخدمة فى انتاج الخلطة الإسفلتية وشذوذها عن المواصفات.

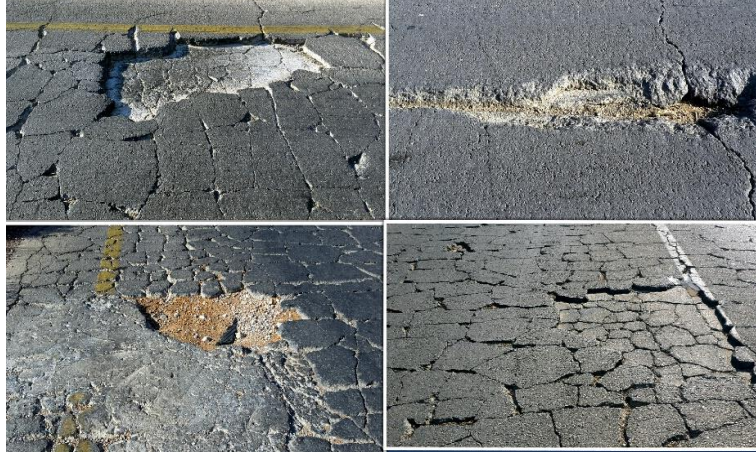
الشكل ( 11.2 ) التحفير

وجود حفر صغيرة فى سطح الطريق نتيجة وجود عيب او اكثر فيه, ويزداد حجم هذه الحفر نتيجة لتجمع المياه ومرور حركة المياه. والشكل ( 11.2 ) يبين التحفر.

- تطاير حبات الحصى من سطح الطريق و قلة نسبة المادة الإسفلتية الرابطة فى الخلطة.
- ارتفاع درجات الحرارة فى الخلاطة اثناء الخلط.

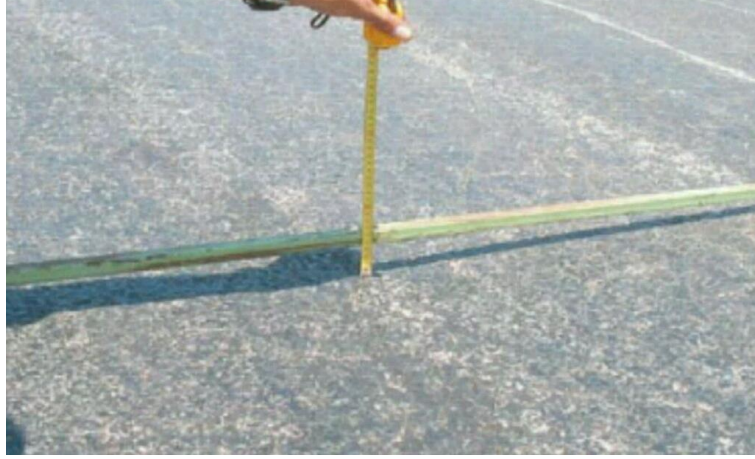
الشكل (12.2) التخذد

هو هبوطات فى جسم الطريق تحدث بمسار اطارات المركبات, مما يؤدى الى حدوث ازاحة جانبية فى الخلطة الإسفلتية وطبقات الاساس, والتي تؤدى الى ارتفاع سطح الخلطة الإسفلتية على جانبي منطقة الهبوط. والشكل (12.2) يبين التخذد.

يحدث هذا العيب نتيجة للحمولات المحورية العالية مرتبطة بأحد الأساليب التالية:

- زيادة نسبة المادة الإسفلتية بالخلطة ونسبة المادة الناعمة المائلة بالخلطة الإسفلتية.
- قلة نسبة حبيبات الحصى ذات الزوايا فى الخلطة الإسفلتية.

- قلة نسبة الفراغات الهوائية فى الخلطة الإسفلتية.

- عدم كفاية الدمك لطبقة الخلطة الاسفلتية.

- عدم كفاية سمك طبقات الرصف وعدم كفاية الدمك لطبقات الرصف.

- ضعف مكونات طبقات الرصف.

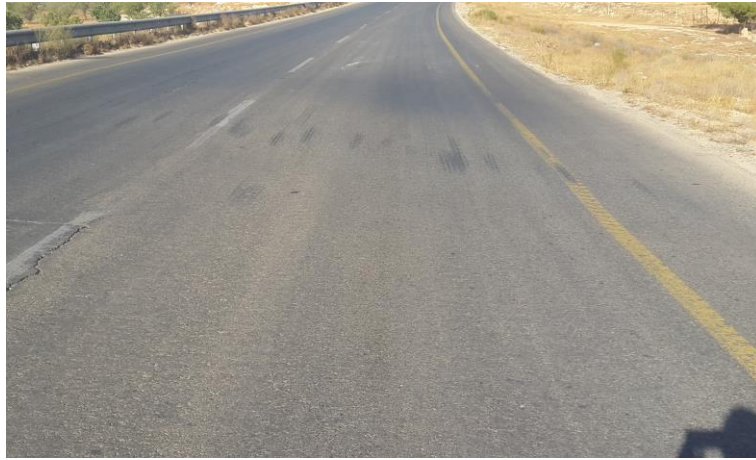
الشكل (13.2) الانبعاج والتموج

هو إزاحة طولية تحدث فى منطقة محددة فى طبقة الخلطة الإسفلتية من سطح الطريق، وتحدث عادة فى مناطق التقاطعات والمنحنيات والتي يكثُر فيها استخدام المكابح وتسارع المركبات، وتكون هذه الإزاحة مصحوبة بإزاحة عمودية. والشكل (13.2) يبين الانبعاج والتموج.

- عدم ثبات الخلطة الإسفلتية
- زيادة المادة اللاصقة تحت طبقة الخلطة الإسفلتية.
- الدمك الغير الكافي لطبقات الأساس.
- استخدام مواد ذات تدرج واحد في طبقات التأسيس اسفل طبقة الخلطة الإسفلتية.

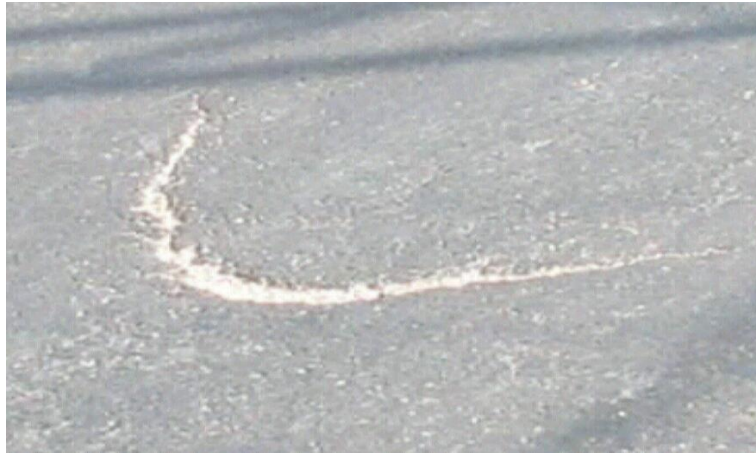
الشكل (14.2) يوضح زحف الطبقات

هي تشققات هلالية ذات نهايات مدببة تحدث في سطح الطبقة الإسفلتية، بسبب انزلاق طبقة الخلطة السطحية عن الطبقة السفلية باتجاه حركة السير. ويحدث هذا العيب نتيجة حركة السير المتكررة وخاصة في مناطق استعمال المكابح ومناطق التوقف والدوران والمناطق المنحدرة. والشكل (14.2) يبين زحف الطبقات .

يحدث هذا العيب نتيجة تكرار حركة المرور الكثيفة للمركبات على سطح الطريق

- ضعف قوة وثبات الخلطة الإسفلتية.

- ضعف القوة الرابطة بين طبقات الخلطة الإسفلتية نتيجة:

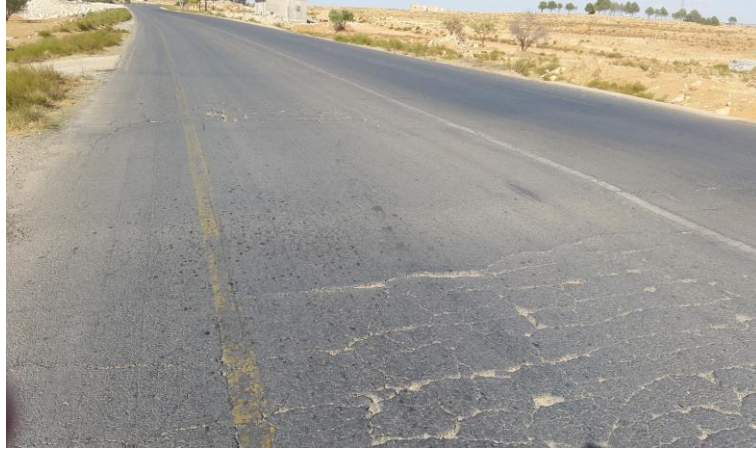
الشكل (15.2) الانتفاخ

الطريق, مصحوبة بظهور تشققات. والشكل (15.2) يبين الانتفاخ .

- وجود تربة طينية تحت طبقات التأسيس و تسرب المياه إليها.
- تأثر طبقات التأسيس والتربة الطينية نتيجة لحدوث تجمد للمياه فيها.

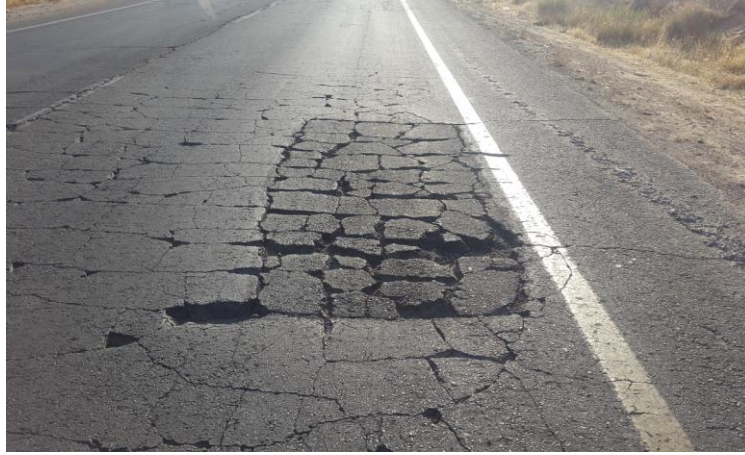
الشكل (16.2) الانسلاخ

هو فقدان الربط بين حبيبات الحصى والمادة الإسفلتية الرابطة, ويبدأ من اسفل طبقة الخلطة الإسفلتية ويمتد الى اعلى, وإذا بدا التسليخ من الأعلى الى الأسفل فانه يعتبر تطاير وتعرية ومن الصعب التعرف على الانسلاخ لانه يبدأ من الطبقة السفلية ويؤدى الى ظهور عيوب اخرى, وللتأكد من هذا العيب يجب أخذ عينة لبية من سطح الطريق وفحص اسفل العينة . والشكل (16.2) يبين الانسلاخ.

- ضعف في الخواص الكيميائية لسطح حبيبات الحصى.
- وجود الماء في طبقات الخلطة الإسفلتية لسطح الطريق وذلك :  
أ. بسبب وجود نفاذية عالية في الخلطة الإسفلتية.  
ب. لعدم وجود نظام لتصريف مياه الأمطار في الطريق.

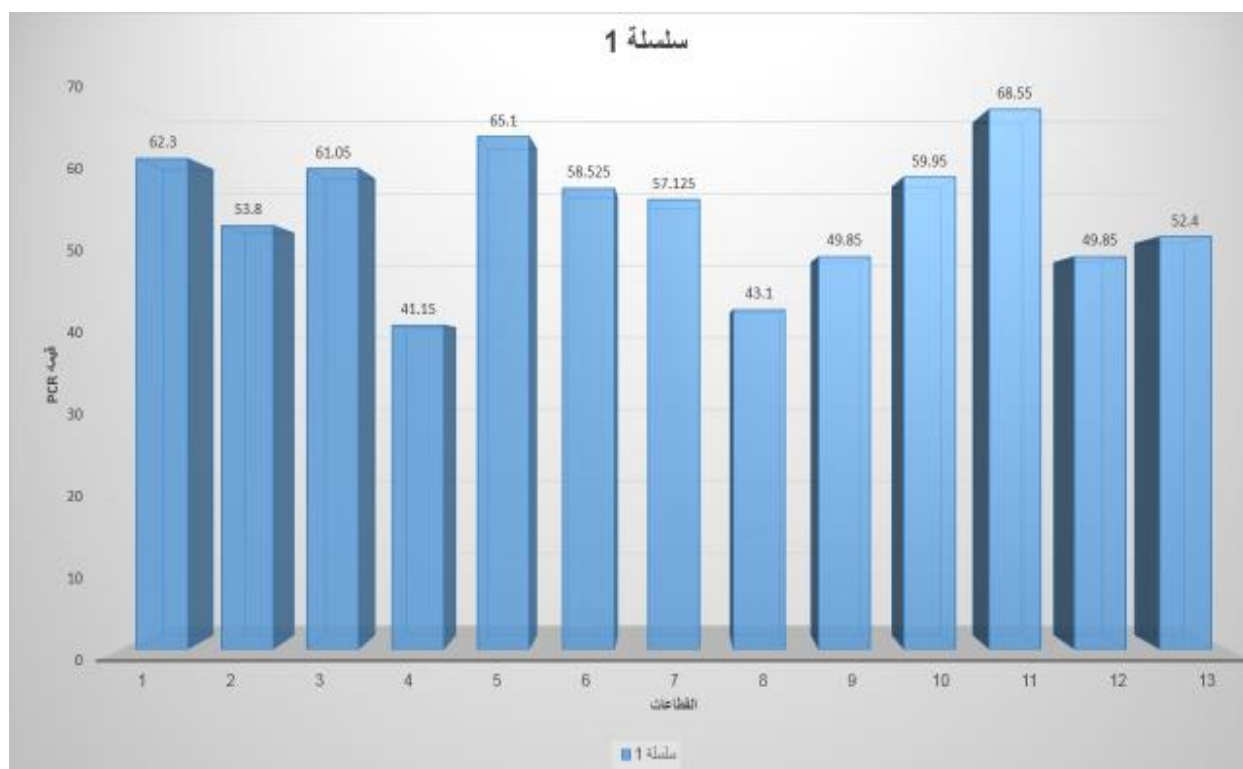
## رسم بياني يبين قيمة PCR لكل قطاع.

- الطريق بحالة جيدة من ناحية ظاهرة التدرج الذي يصيب معظم الطرقات وهذا مؤشر جيد.
- من خلال جدول تصنيف قيم PCR تم ملاحظة أن الطريق كانت جلها في التصنيف الضعيف أي تتراوح القيم ما بين 40 الى 60 وهذا مؤشر سيئ لطريق رئيسية.
- عليه نوصي بأن يتم المباشرة بصيانة الطريق بالسرعة القصوى وعلى الوجه الأكمل بحيث يتم تتبع مسار الطريق وعمل كافة الإجراءات اللازمة لتقادي تطور الضرر بالطريق .
- نوصي بأن يتم إجراء الإختبارات الحقلية اللازمة والإختبارات المعملية بأخذ عينات لبية وتصنيف الضرر الملحق بالطريق وعليه يتم البدء بالصيانة وكيفيتها.
- كما نوصي بأن يكون دور الجهات المختصة كمصلحة الطرق والجسور فعالاً ومباشراً لذلك بحيث يتم تتبع صيانة مسار الطريق والعمل عليه.
