حصر وتقييم العيون المائية الطبيعية ببلدية البيضاء في الجبل الأخضر

أ. فرج سليمان عبدالرحيم مازق

1. قسم الجغرافيا، كلية التربية القبة، جامعة درنة

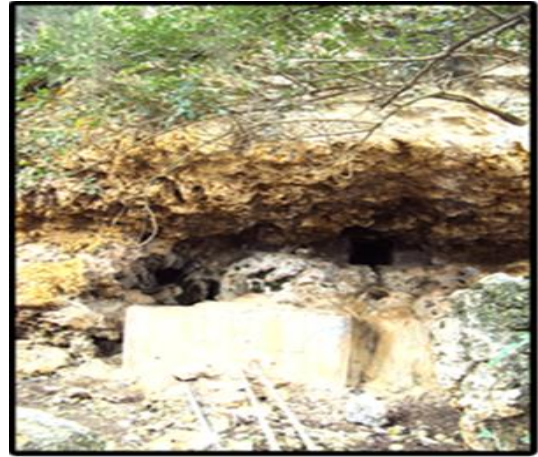
شكل 1. عين ألو

وهي عين دائمة الجريان تتبع من الحافة الثانية غرب وادي مطوح في منطقة الصفصاف، وهي مستغلة بالكامل من سكان المنطقة، حيث تتجمع المياه في خزان أرضي مغلق، ومنه عبر أنابيب إلى البيوت أسفل العين تبلغ إنتاجية العين (أقل من 1 لتر / ثا).

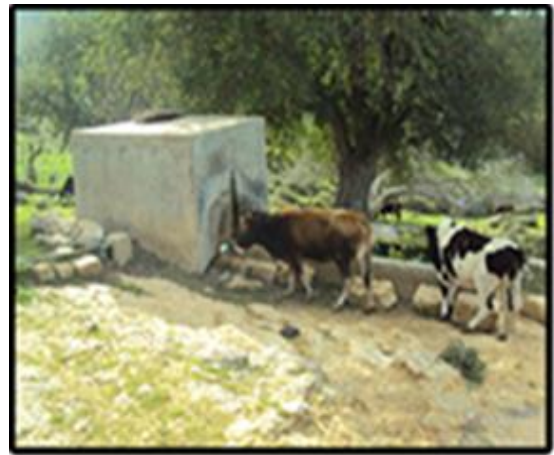
شكل 2. عين أم اقديح

وهي عين دائمة الجريان تتبع من حلق يسمى حلق ألو، وهو يقع شمال منطقة الصفصاف، تتبع العين من ممر جوفي بمسافة 1 متر، وتتجمع المياه في خزان خرساني أرضي مغلق، أبعاده 2,3 م × 2,3 م، وعمقه 2 م، ومنه تتجمع المياه في حوض أرضي لسقاية الحيوانات، وجزء من المياه يصب في الوادي، وهي مستغلة جزئيًا، تبلغ إنتاجية العين (أقل من 1 لتر/ثا).

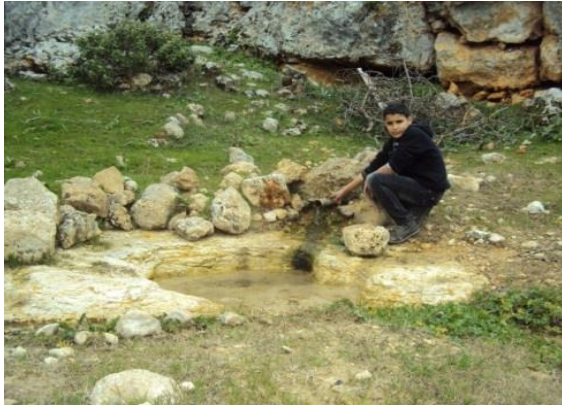
شكل 8. عين رلس، النبع الثاني

هي عين دائمة الجريان تقع على السطح الشرقي لوادي رلس، تخرج المياه من نبعين، يبعدان عن بعضهما 30 م، الأول: وهو الأكثر إنتاجاً في جهة الشمال، والثاني: أقل إنتاجية من جهة الجنوب، تتجمع المياه في خزان خرساني أرضي مغلق (10م × 3,5م × 2م)، وتضخ المياه إلى البيوت القريبة من العين، وجزء منها يستغل في سقاية الحيوانات عن طريق تجميع المياه في حوض خرساني أرضي، والباقي يصب في الوادي، إضافة إلى وجود خزان خرساني أرضي قديم، وغير مستعمل، تبلغ إنتاجية العين (1 لتر/ ثا).

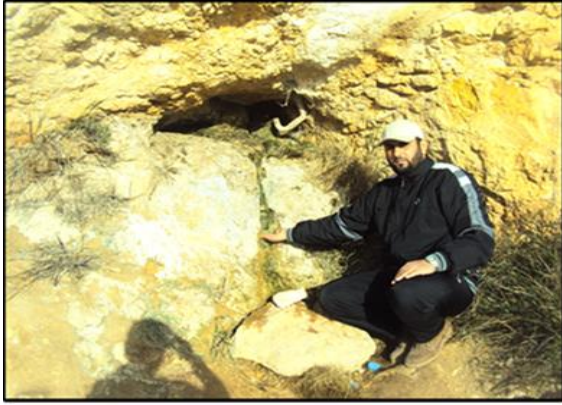
شكل 9. عين العقبة

وهي مجرى جوفي، خرجت مياهه إلى السطح عند شق الطريق العام الذي يقطع الحافة الثانية، ويتجه من مدينة البيضاء إلى منطقة الوسطية، حيث قُطع هذا المجرى، وأصبحت مياهه تصب على الطريق، وهي غير مستغلة، وتبلغ إنتاجية العين (أقل من 1 لتر/ثا).

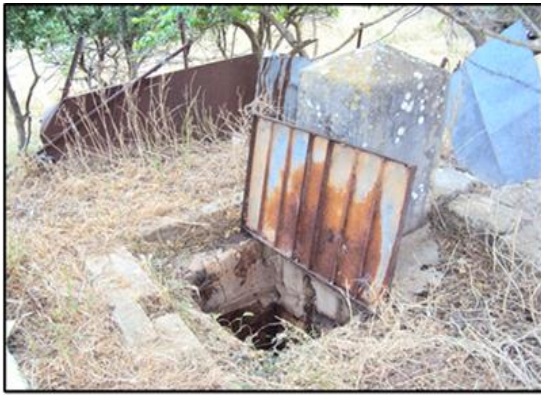
شكل 12. عين أم الودح

صغير غرب وادي البرد ، وهي في شكل بئر أبعاد(1×16م)، وهي مستغلة في الزراعة ، وسقاية الحيوانات .

وتسمى محلياً (معطن) ، وهي عين تنبع تحت سطح الأرض ، وتفيض المياه ، وتخرج إلى السطح في فترات الأمطار أو التغذية الكبيرة ولذلك قام السكان بحفرها وجعلوها في شكل آبار طبيعية ، وفي فترات قلة الأمطار، أو نقص التغذية تكون في الآبار كميات قليلة من المياه ، ولكنها لا تنضب ؛ لأنها دائمة الجريان ، وهذه العيون ناتجة عن وجود طبقة صخرية كثمية تعترض المجاري المائية الجوفية ، وتجبرها على تغيير مسارها من الأفقي إلى الرأس في الصخور ذات النفاذية العالية ، وتخرج إلى السطح في شكل مجاري أرضية في فترات سقوط الأمطار، وزيادة كمية التغذية الجوفية ، وتقع هذه العين على حلق

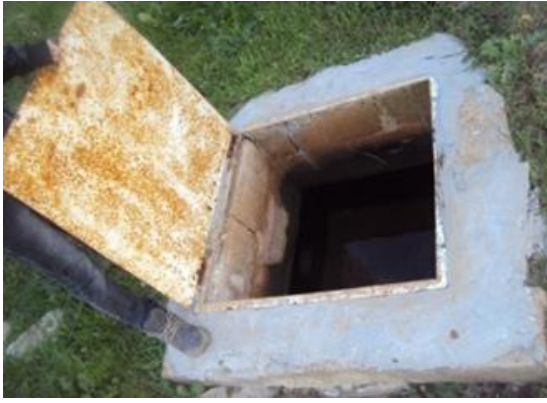
شكل 22. عين الوسيطة، البئر التجميحي

وهي عين دائمة الجريان , توجد على رافد وادي الحاسي في منطقة فرشبيطة , وتبعد عن عين الطريفة بمسافة 1 كم تقريباً ، وهي مجموعة من العيون الصغيرة تنبع على سطح الأرض في أماكن قريبة من بعضها ، يتم استغلالها عن طريق مد أنابيب تخرج من العين وتمتد على سطح الأرض , تصب في بئر تجميع صغير، ومنه إلى خزان خرساني أرضي أبعاده (9م × 5م × 1,5م) , ويستفاد منها في الزراعة , وسقاية الحيوانات, وتبلغ إنتاجية العين (أقل من 1 لتر/ثا)

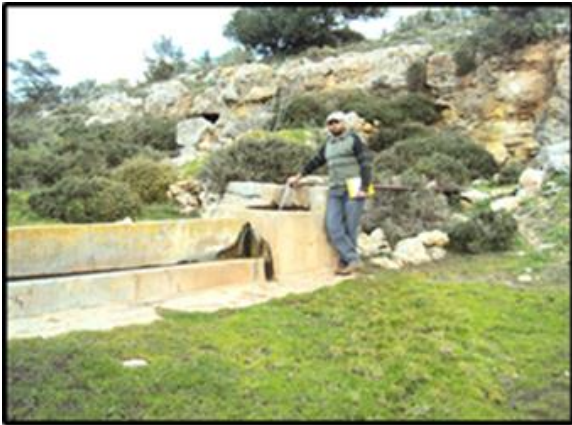
شكل 24. عين البويضة

هي عين دائمة الجريان , تقع على السفح الشرق لوادي الحاسي في منطقة فرشبيطة، تنبع العين من تجويف صخري مُدت منه ماسورة تصب في حوض خرساني أرضي تتجمع فيه المياه ، طوله 5م وعرضه 1م ، وهو لسقاية الحيوانات ، ومنه تصب المياه في خزان خرساني أرضي أبعاده (4,5م × 5م × 1,7م)، وتستعمل هذه العين في الزراعة بشكل كبير، حيث أقيمت قنوات خرسانية لنقل المياه إلى أماكن بعيدة لاستغلالها في الزراعة، وتبلغ إنتاجية العين (2 لتر/ثا) .

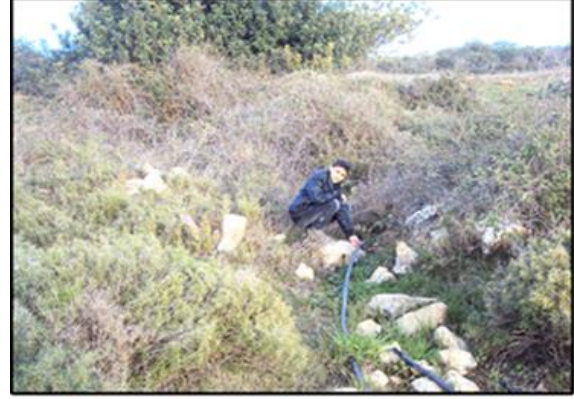
شكل 20. عين الطريفة، عند المنبع

وهي عين دائمة الجريان ، تقع على السفح الشرقي لإحدى روافد وادي الحاسي في منطقة فرشبيطة ، تنبع العين من تجويف صخري تغطيه نباتات شوكية بكثافة، تمنع الوصول لمخرج مياه العين، إضافة إلى انهيار سقف التجويف الصخري، وسد مكان خروج العين، وتُستثمر مياهها بواسطة أنابيب تملأ خزان خرساني أرضي أبعاده (5م × 9م × 1.5م) ، إضافة إلى أن قسم من المياه يتشنتت في محيط العين ، وتستغل المياه في الزراعة، وسقاية الحيوانات، وتبلغ إنتاجية العين (أقل من 1 لتر/ثا) .

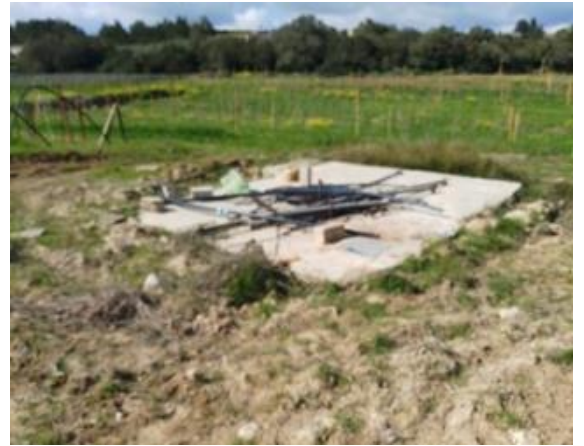
شكل 26. عين العقلة

هي عين دائمة الجريان تقع في بداية أحد روافد وادي فرشيطه وتتبع العين من تجويف صخري بُنيت عليه غرفة صغيرة، ومدت منه ماسورة بطول 6 متر تقريباً؛ لتصب في خزان تجمع أبعاده (4م × 4م × 4م) وتستعمل هذه العين في الزراعة حيث وضع على خزان التجمع مضخة لإيصال المياه إلى أماكن أبعد لسقاية المزروعات، وتبلغ إنتاجية العين (أقل من 1 لتر/ثا)

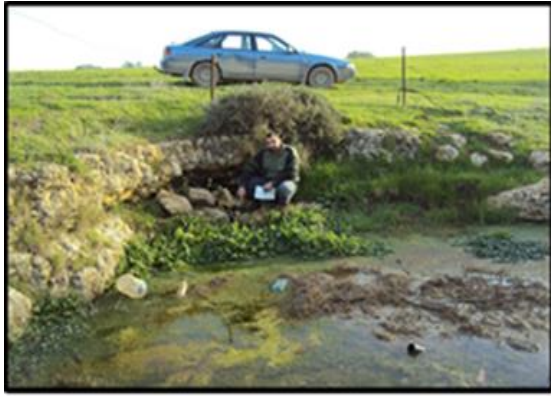
شكل 33. عين دلاش

وهي عين دائمة الجريان، تقع على الحافة الثانية غرب وادي خالد تبعد عن عين البويرات بمسافة كيلومتر تقريباً، تنبع من تجويف صخري يمتد لمسافة 1,5م، وتتجمع المياه في بركة طبيعية تغطيها الطحالب، ونباتات المستنقعات، ومنها تصرف المياه على الحافة، وتبلغ إنتاجية العين (أقل من 1 لتر/ثا)، وهي غير مستغلة بالكامل.

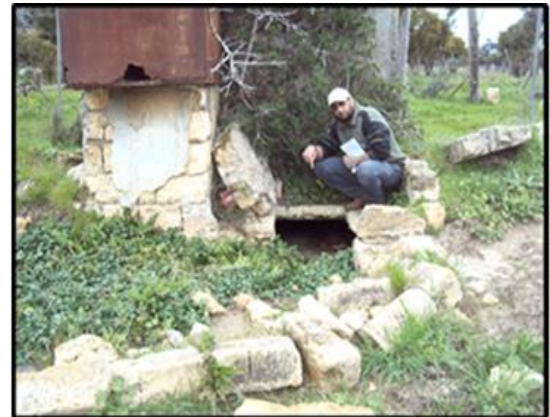
شكل 31. البلنج (معطن)

وهي عين دائمة الجريان تقع عند منبع وادي البلنج في منطقة البلنج، وتنبع من بئر أرضي لا يزيد عمقه عن متر واحد تقريباً، ويستغل جزءاً بسيطاً منها في الزراعة، وأكثرها تصب في الوادي، حيث تشكل مجاري مائية طبيعية، ومساقط، وشلالات للمياه في الوادي، وتكون مجموعة برك طبيعية في مناطق مختلفة من الوادي.

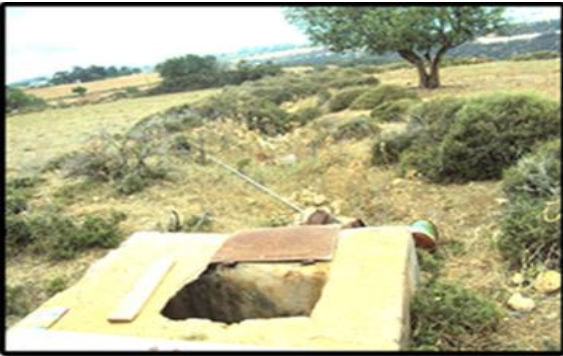
شكل 34. عين البويرات (معطن)

وهي عين دائمة الجريان تقع على الحافة الثانية شرق وادي الجنان، تنبع من بئر أرضي يصل عمقه إلى 3م، وقطره 1,5م، يمتلئ البئر، ويفيض في فترات ازدياد التغذية الجوفية، وسقوط الأمطار.

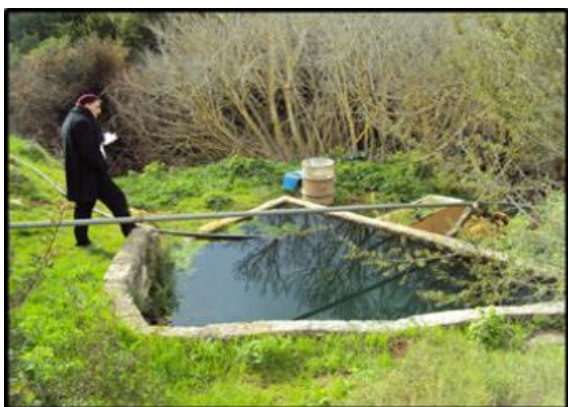
شكل 37. عين الجنان

وهي عين دائمة الجريان، تقع على الحافة الثانية غرب منبع وادي الجنان في منطقة طريق النم، تتبع العين من منخفض سطحي عمقه 1,5 م، مغطى بالنباتات الشوكية، مما يصعب الوصول إليها، تمتد منه أنابيب تنقل المياه إلى خزان سطحي قديم، أبعاده (4,5×3,7×1,6م). وتستغل المياه في الزراعة، وسقاية الحيوانات.

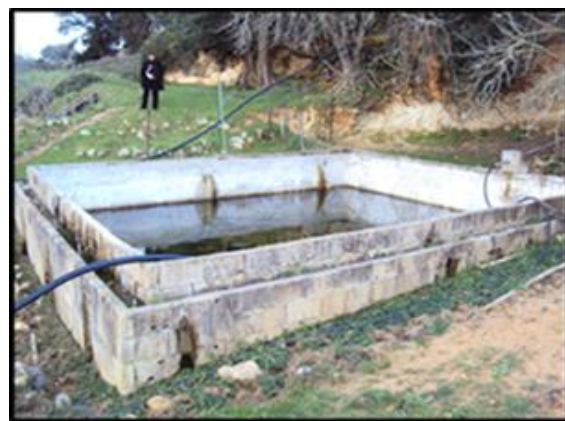
شكل 35. عين ربيعة والحوض الخرساني

وهي عين دائمة الجريان، تقع على السفح الغربي لأحد روافد وادي الجنان، تتبع من تجويف صخري صغير أسفل حافة المنحدر الذي يبلغ ارتفاعه حوالي 4م، وتتجمع المياه في خزان تجميع خرساني أرضي. أبعاده (8,5×8,5×2م)، وتستغل في الاستعمالات المنزلية، وسقاية الحيوانات، وتبلغ إنتاجية العين (1لتر/ثا) .

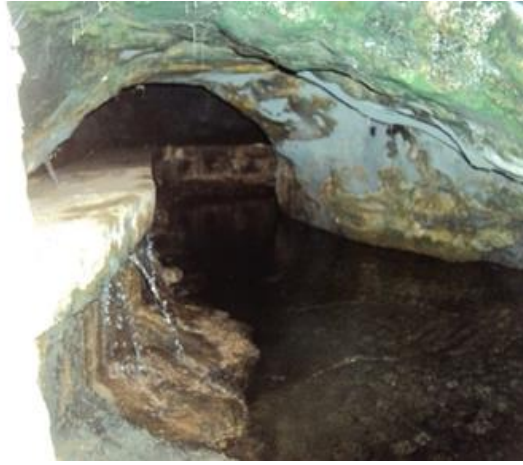
شكل 43. عين مسة، داخل الكهف

هي عين دائمة الجريان وهي أكبر عين في منطقة الدراسة، وتبلغ إنتاجيتها 6 لتر/ثا، تنبع العين من كهف كارستي تصب جزءًا منه في خزان تجميع، أبعاده (6م×5م)، ومنه تضخ المياه إلى المنازل المجاورة للعين، إضافة إلى خروج المياه من أماكن أخرى على شكل مجارٍ مائية سطحية لا يستفاد منها، وأيضًا هناك ماسورة تصب خارج العين بشكل مستمر في حوض خرساني قديم تستعمل لسقاية الحيوانات، ولقد تغيرت ملامح الطبوغرافيا كثيرًا مؤخرًا بجوار العين؛ بسبب المخططات، والعشوائيات، التي أثرت على استهلاك العين، والاستفادة منها، وذلك بسبب الأضرار الدائم بمواسير نقل المياه، وقطعها.

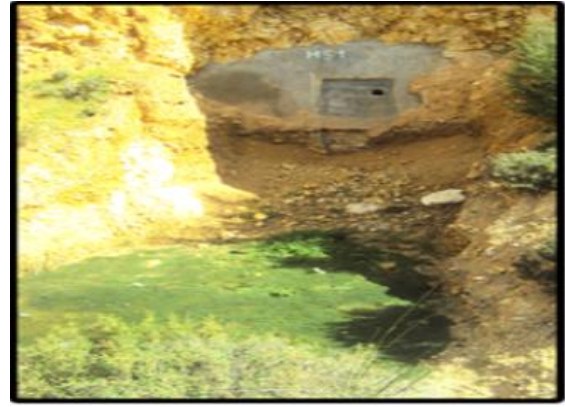
شكل 40. عين سليون

هي عين دائمة الجريان، تقع على السفح الغربي لوادي سليون عند عقبة سليون، وهي مستغلة جزئياً، ويصب بعض من مياهها في الوادي، وتبلغ إنتاجيتها (1لتر/ثا) .

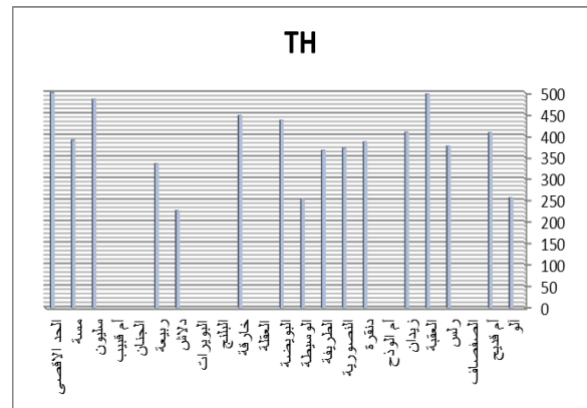
شكل 47. قيم TH في مياه العينون الطبيعية، ومقارنته بالمواصفة القياسية الليبية

والعسر الكلي T.H الذي يحدد قيمته في المواصفات القياسية الليبية بأقل من 500مليغرام/لتر. فقد تراوحت قيمته بين 226 مليغرام/لتر في عين دلاش و 497 مليغرام/لتر في عين العقبة وبذلك فهي ضمن الحدود المسموح بها.
