فحص وتقييم وإنشاء قاعدة بيانات للجسور داخل مدينة طرابلس باستخدام برنامج (GIS)

المخلص

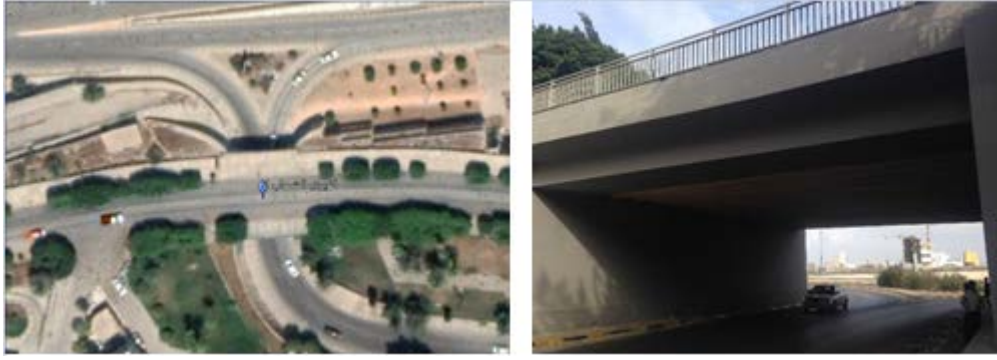
الشكل (1) موقع ومظهر العام للجسر

لقد أنشئ هذا الجسر ليخدم الحركة المرورية في الاتجاهين المتقابلين (شرقاً وغرباً)، ويعبر فوق الطريق الرابط بين طريق الشط وزاوية الدهماني. الأشكال (1) يبين موقع والمظهر العام للجسر.

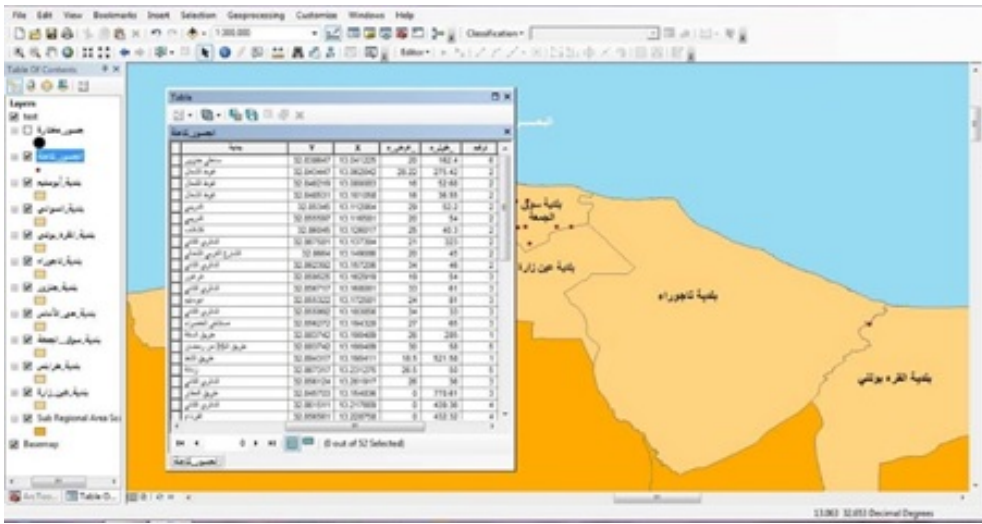
الشكل (3) الجسور التي تم حصرها

- باختيار طبقة الجسور يظهر لنا قائمة تحوي على جميع الجسور التي تم حصرها داخل مدينة طرابلس (51 جسر) كما موضح بالشكل (3).
