## تقييم الوضع المائي بمدينة صرمان الليبية

## Assessment of the Water Situation in the Libyan City of Sorman

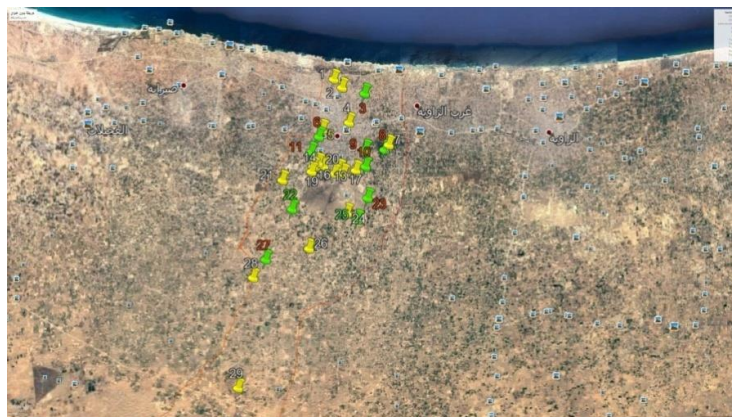
شكل ١. موقع مدينة صرمان وتوزيع الآبار بمنطقة الدراسة

**موقع الدراسة:** تقع منطقة الدراسة في الجزء الشمالي الغربي من ليبيا كما تظهر في الشكل (١) بين خطي طول ٢٤° - ٣٠° ١٢ و ١٧° - ٣٨° ١٢ ودائرتي عرض ٢٥° - ٣٧° ٣٢ و ٤٦° - ٤٧° ٣٢، ويحدها من الشمال البحر المتوسط على امتداد حوالي ٨ كم، وتمتد جنوباً حتى تصل إلى باطن الجبل، ومن الشرق مدينة الزاوية، ومن الغرب مدينة صبراتة، ويبلغ تعداد سكانها حوالي ٨٠,٠٠٠ نسمة تقريباً حسب تعداد سنة ٢٠١٢ م (عبدالعزیز، ٢٠١٧)، وتقع ضمن نطاق سهل الجفارة الممتد من منطقة الخمس شرقاً حتى حدود الأراضي التونسية غرباً.
